# COMPLICACIONES DE LA ARTROPLASTIA PARCIAL DE CADERA: FRACASO DEL IMPLANTE POR ROTURA DE VÁSTAGO. A PROPÓSITO DE UN CASO

Rodríguez Rey, C., Rojas Leandro, A., Chicón Mesa, M. G.  
HOSPITAL CAMPUS DE LA SALUD, GRANADA

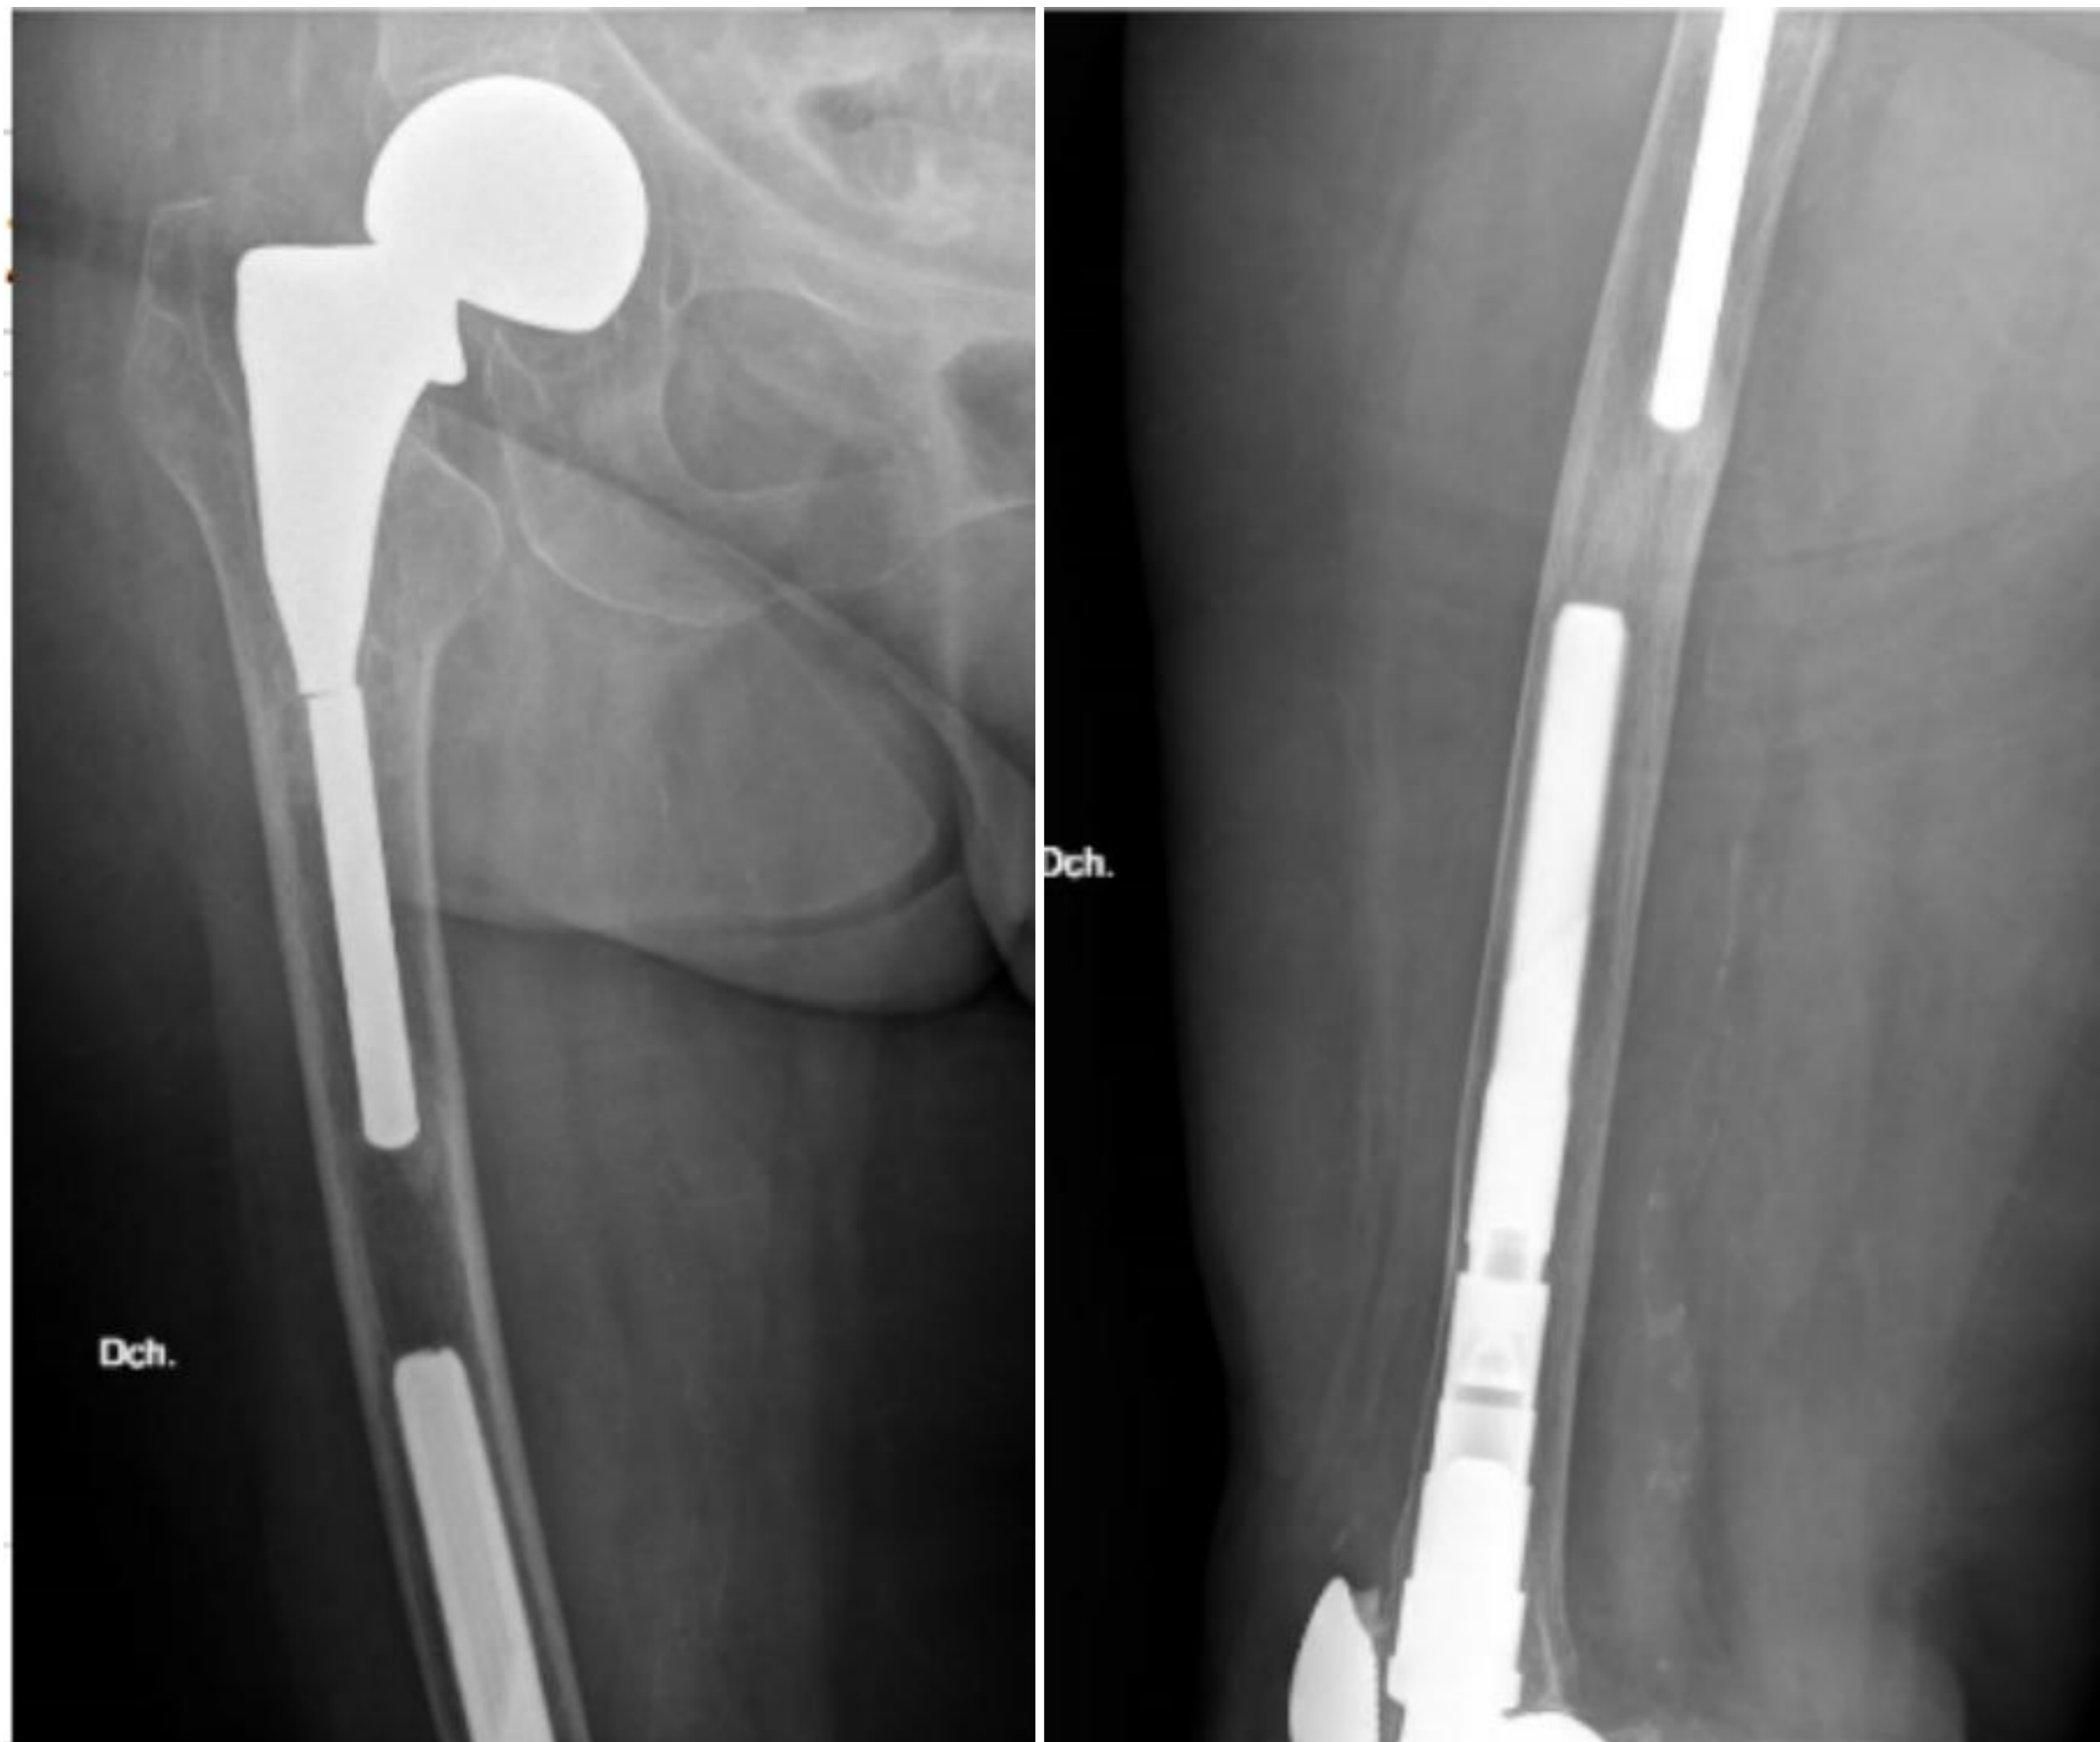
*RX rodilla y cadera: se evidencia rotura del vástago protésico. Se descarta fractura periprotésica asociada.*

La rotura ocurrió en la unión de la porción cónica y cilíndrica del vástago, coincidiendo con la zona metafiso-diafisaria del fémur. Las causas principales del fallo indican un incremento de la concentración de fuerzas a dicho nivel del implante, como consecuencia del aumento de la longitud del cuello y del off set femoral.

- Como hallazgos quirúrgicos, se evidencia aflojamiento aséptico del fragmento proximal cónico del vástago, que se extrae manualmente.
- Utilizando material de extracción total de cadera, con trefina de 11mm, se envuelve mediante impactación el fragmento cilíndrico distal del vástago (de 9 mm), que se extrae sin incidencias.
- Se implanta cotilo Pinacle (DePuy<sup>®</sup>) de 50 con 2 tornillos, polietileno con ceja, vástago femoral SP2 cementado R01 con cabeza cerámica de 32 mm. Adecuada estabilidad articular.

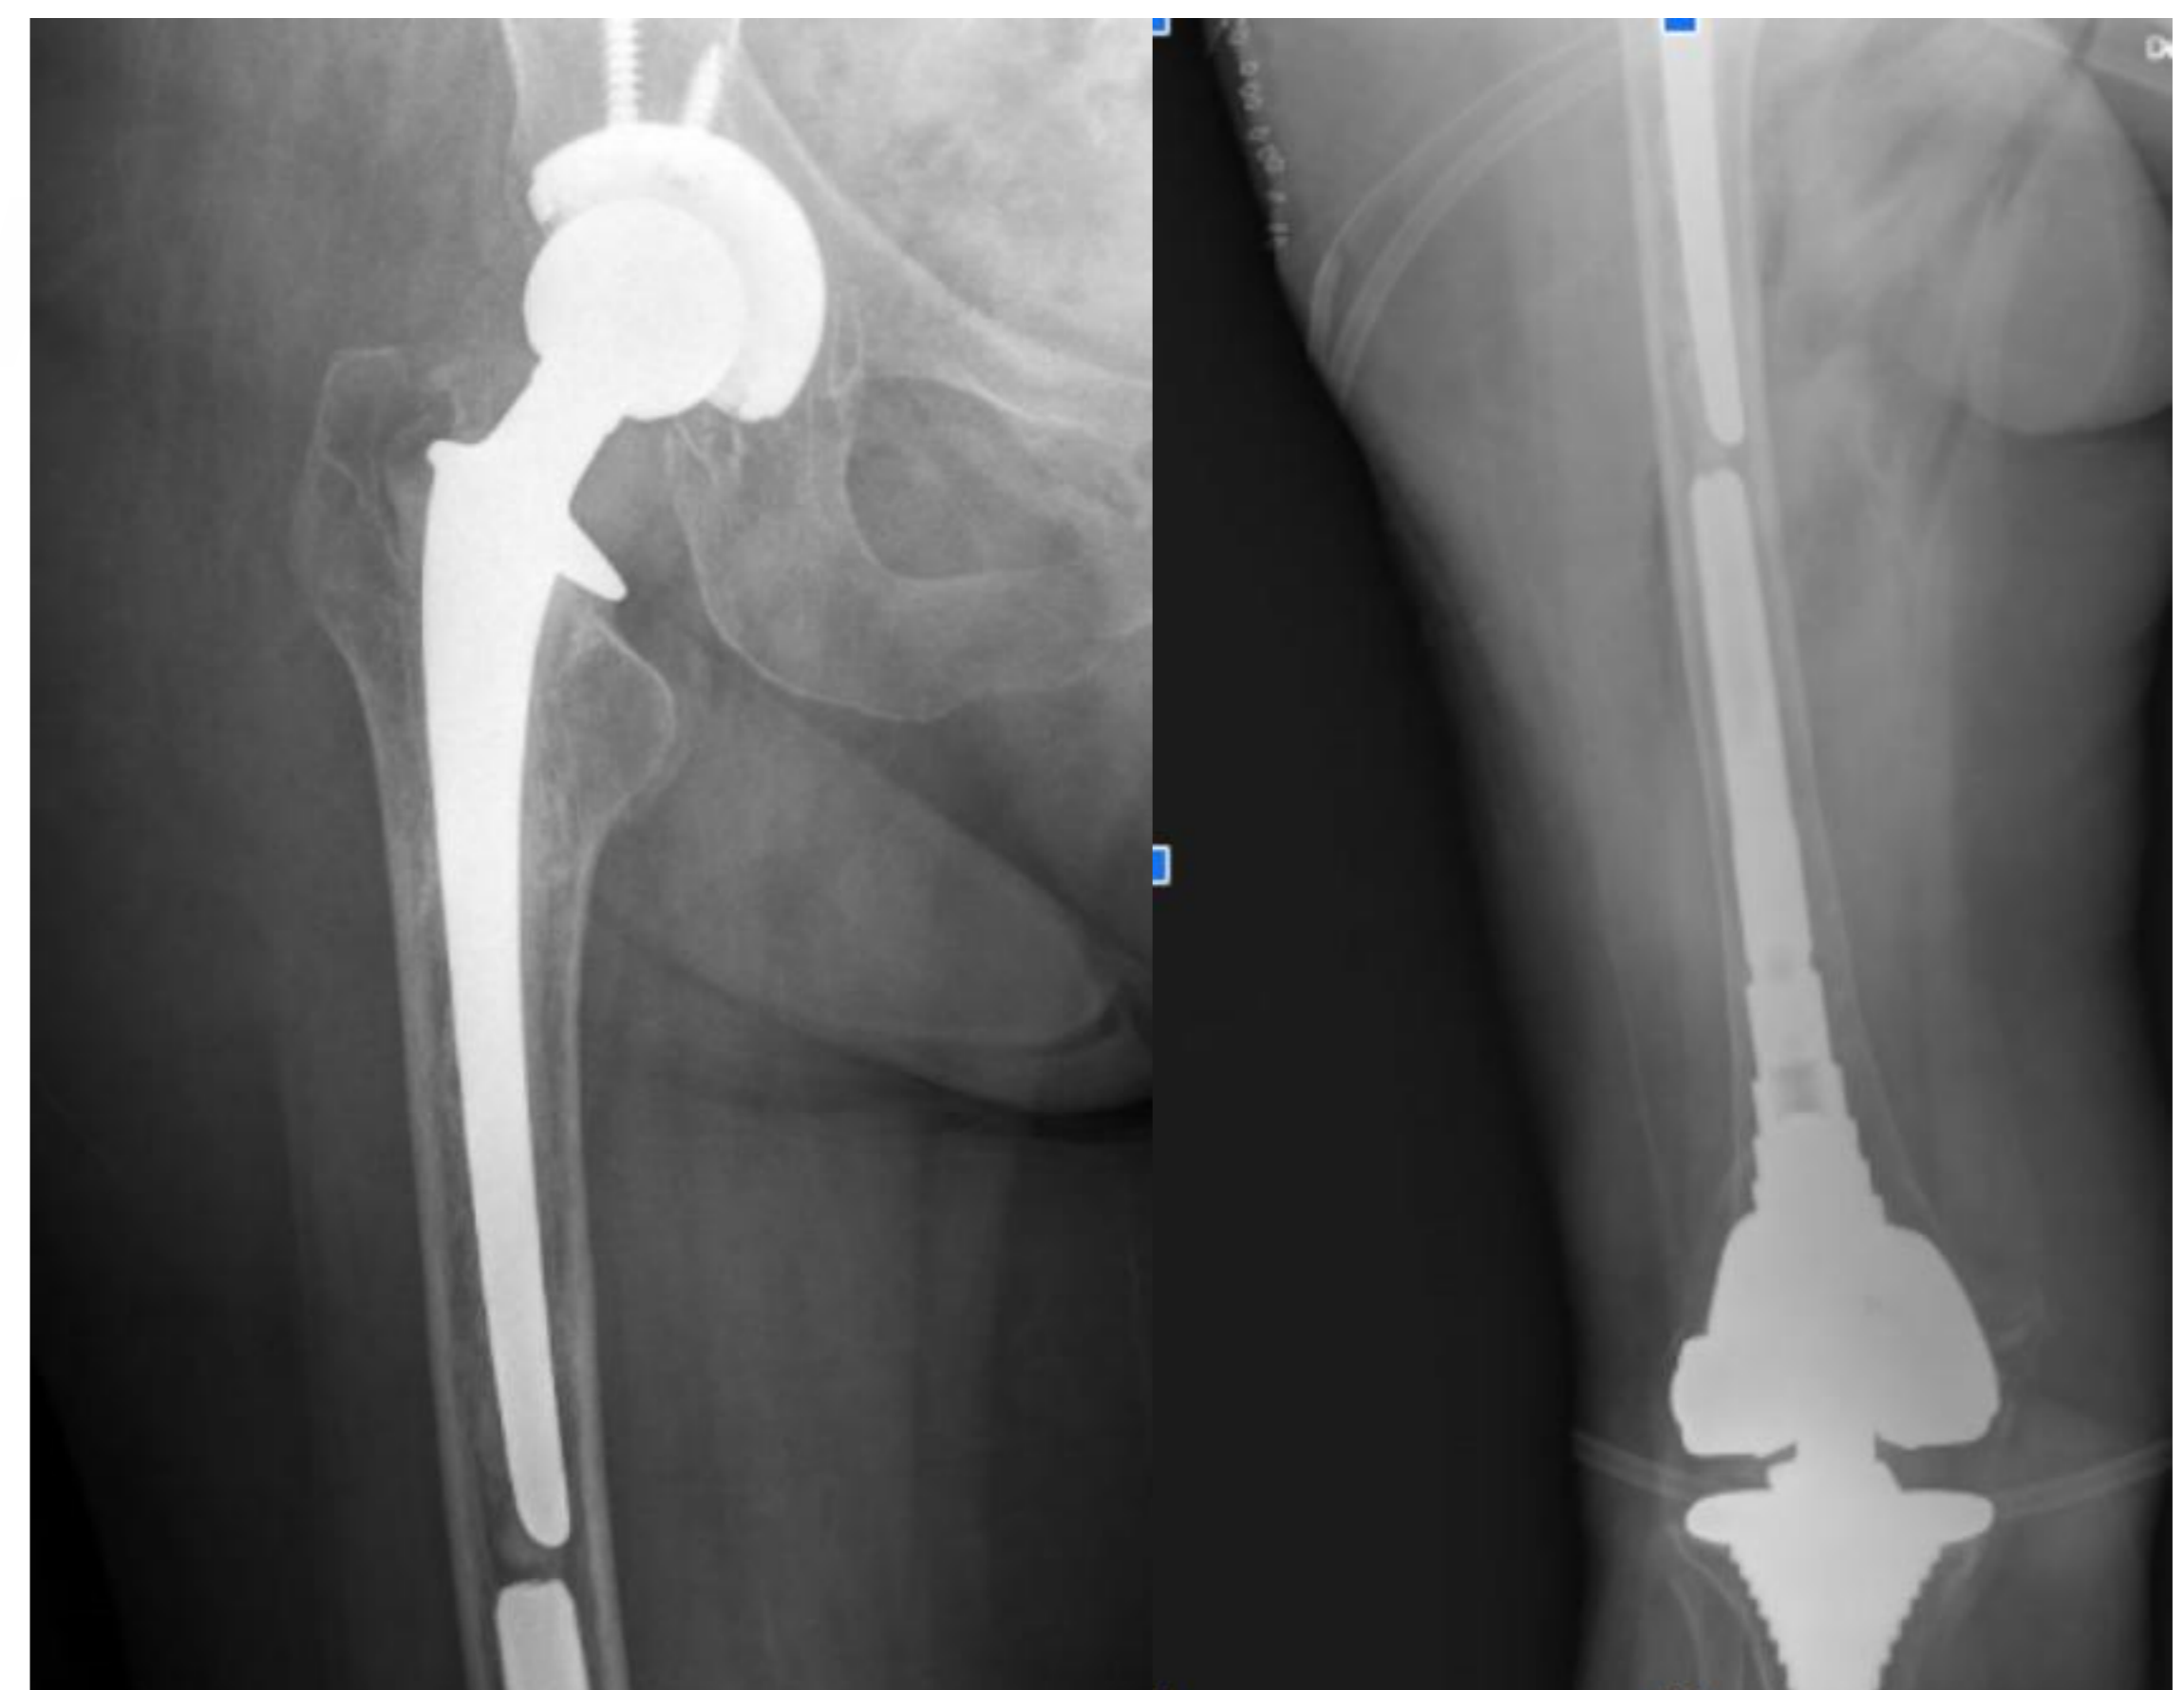
*Controles postquirúrgicos.*
