SE PUEDE JUSTIFICAR UNA DISOCIACIÓN DE GLENOSFERA EN EL AÑO 2019?

José Antonio Cano Martínez, Gregorio Nicolás Serrano, Josefina Andrés Grau, Francisco Picazo Marín, Sebastián Illan Franco y Juan García Navarro
HGU LOS ARCOS DEL MAR MENOR (MURCIA)

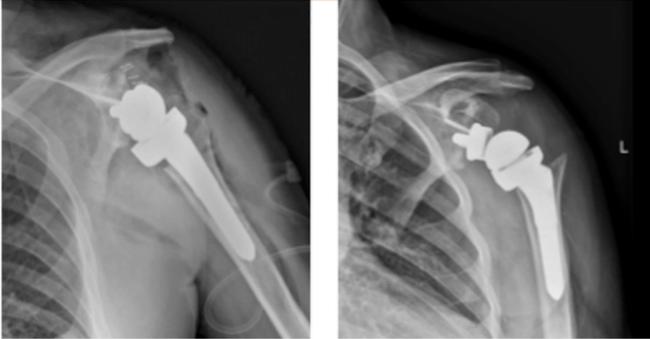
Caso 1: Paciente de 68 años. Artroplastia invertida de hombro por rotura masiva de manguito, por vía superior. Disociación evidenciada en la primera revisión, a las 3 semanas de la cirugía inicial. Reintervención con nueva impactación de la glenoesfera.

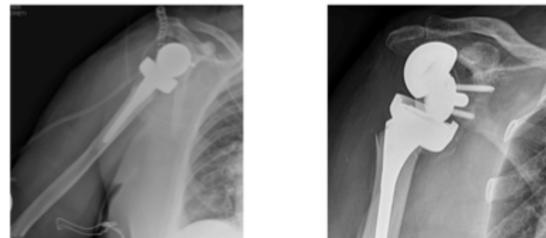
Caso 2: 71 años. Artroplastia invertida de hombro por artropatía por rotura de manguito. Disociación documentada en la segunda revisión, a las 6 semanas de la cirugía inicial. La revisión no mostró alteraciones en los bordes de los componentes, por lo que se recambió la glenoesfera solamente. A las 6 semanas de esta nueva cirugía volvió a presentar un nuevo episodio de disociación que obligó a reemplazar todos los componentes por otro modelo protésico que aseguraba la sujeción con tornillo entre ambos.
