Luxación de Núcleo de Polietileno En Prótesis Total de Cadera Post-fractura

COMPLEJO HOSPITALARIO DOCTOR NEGRÍN (LAS PALMAS DE GRAN CANARIA)
Autores: A. SUÁREZ, I. BEIRUTTI, J. MATA, J. RIVERO, O. BENAVIDES, A. ÁLVAREZ

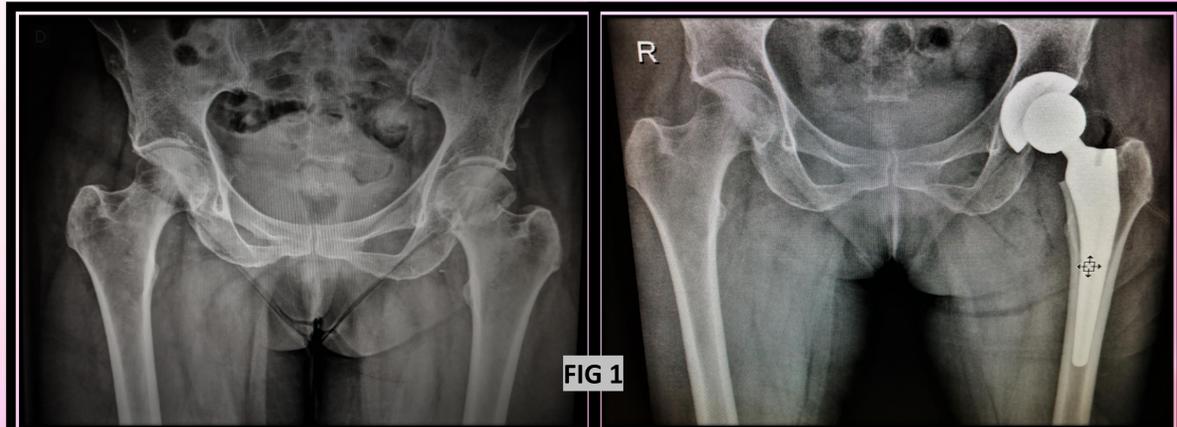
Mujer de 71 años, acude Urgencias tras sufrir caída casual desde su altura en vía pública, asociando una fractura Subcapital de cadera Garden IV. Se realiza intervención quirúrgica en quirófano programado siguiendo un abordaje posterolateral de Moore implantándose PTC G7 - Taperloc® no cementada (Zimmer-Biomet®) + Polietileno con Ceja posterior de 10°, siendo este modelo de nueva utilización por el servicio (FIG 1).

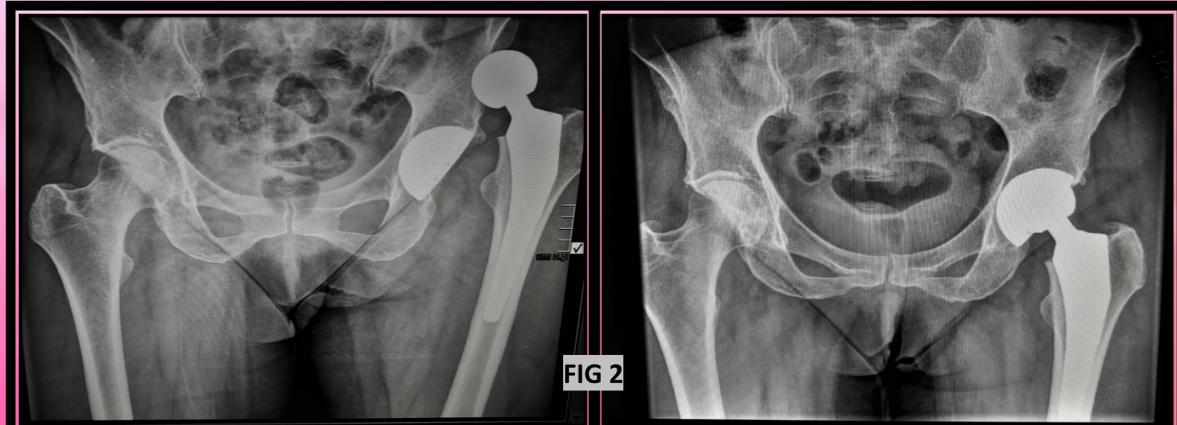
Dos semanas tras el alta la paciente regresa con signos compatibles con Luxación protésica posterior, corroborados con radiografía, no habiendo realizado ningún movimiento pro-luxante. Se realiza reducción cerrada bajo sedación, sin embargo, se observa excentricidad de cabeza femoral sobre componente acetabular y doble halo radiotransparente sobre región glútea en radiografía (FIG 2). Tras la sospecha de luxación de núcleo de polietileno se realiza TC donde se comprueba la sospecha (FIG 3).
