EMPLEO DE PLACA LISS DE FÉMUR CONTRALATERAL COMO TRATAMIENTO DE RESCATE EN EL FRACASO RECIDIVANTE DE OSTEOSÍNTESIS DE UNA FRACTURA PERTROCANTÉREA

CASO CLÍNICO:

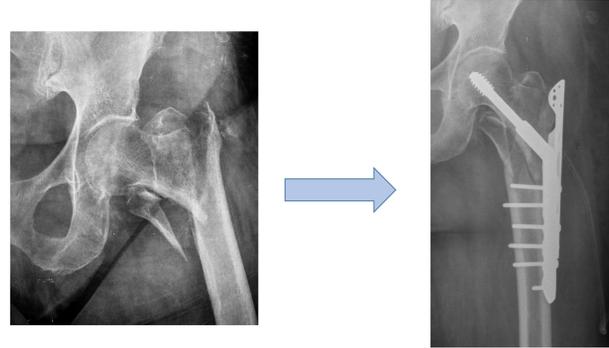
Mujer de 84 años con antecedente de hipertensión arterial, dislipemia y vertebroplastia por fractura L3 hace 20 años, presentó una fractura pertrocantérea de cadera izquierda en Agosto 2015, que fue intervenida mediante el Sistema de tornillo deslizante (DHS) 135° y placa consola.

Fractura pertrocantérea tratada con sistema DHS 135° y placa consola

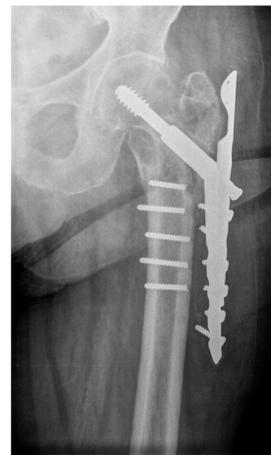
Al año y 3 meses postoperatorios acudió a urgencias por dolor sin traumatismo, presentando desmontaje del sistema, por lo que fue intervenida de nuevo realizándose extracción del material (EMO), conservando el mismo tornillo cefálico, limpieza de foco, valguización de la fractura, aporte de injerto de banco, y colocándose nuevo sistema DHS de 150°.

Fatiga del implante al año y 3 meses

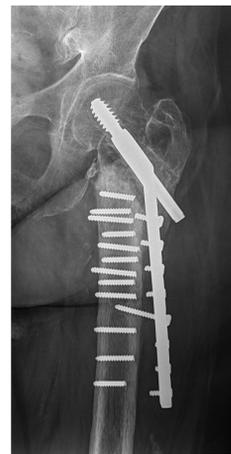
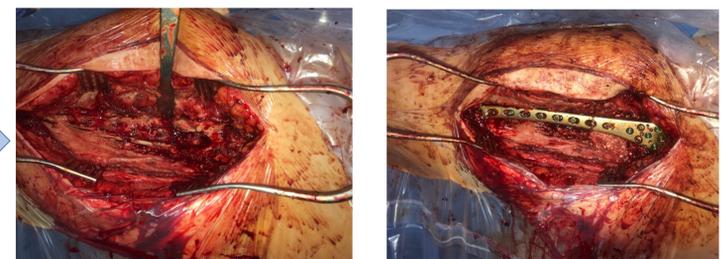
Al año del rescate, sufrió un traumatismo, presentando desmontaje del sistema, por lo que se le reintervino de nuevo, realizándose retirada del sistema DHS y nueva osteosíntesis con placa LISS (Less Invasive Stabilization System) del fémur contralateral.

Desmontaje tras caída al año de la reintervención y su tratamiento con placa LISS del fémur contralateral

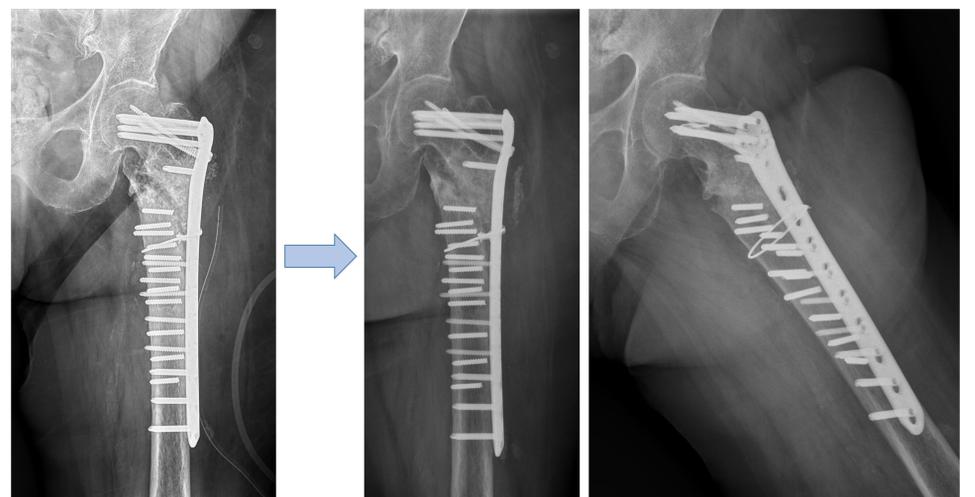
A los 9 meses de la última intervención, la paciente se encuentra sin dolor de cadera y caminando con ayuda de andador.

Control radiológico en el postoperatorio inmediato y a los 9 meses
