ROTURA DE OSTEOSÍNTESIS E INJERTO ÓSEO SINTÉTICO ASOCIADO TRAS PSEUDOARTROSIS DE OSTEOTOMÍA DE RADIO DISTAL: SERIE DE 4 CASOS

Pocos casos descritos por **rotura de placa volar tras fractura del radio distal**, menos frecuente **tras osteotomía correctora**.

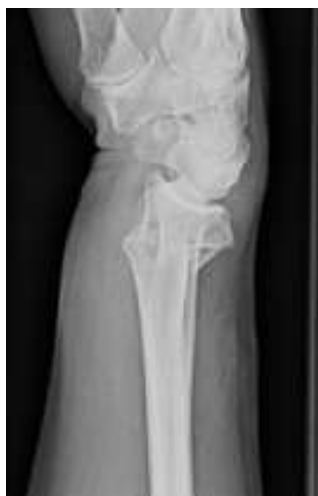
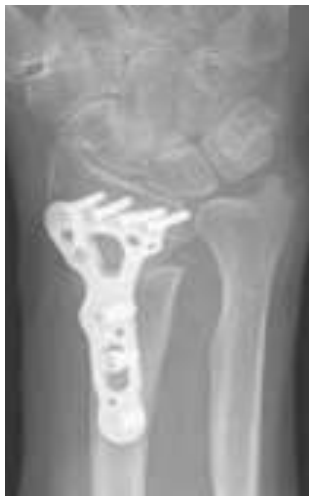
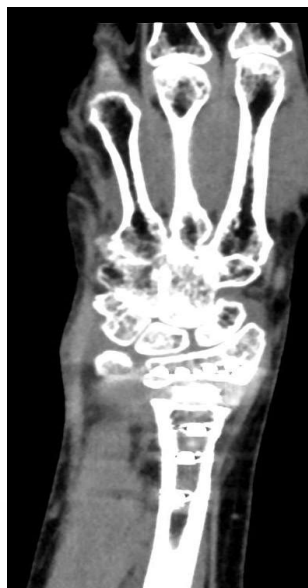
Fractura A3 de radio distal

Osteotomía correctora+ injerto sintético Plexur®

> 6 meses TAC
No consolidación
Rotura de implante

Retirada de material + **injerto tricortical autólogo** de cresta iliaca+ osteosíntesis

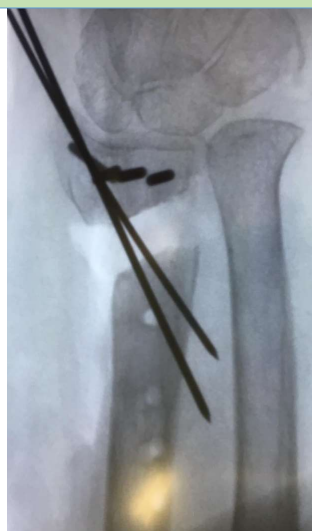
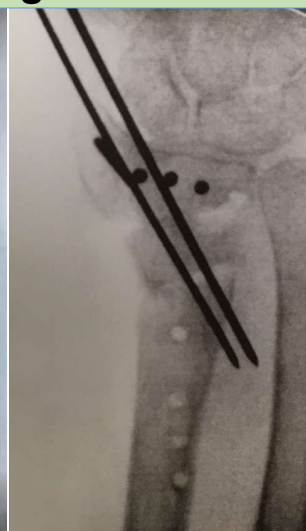
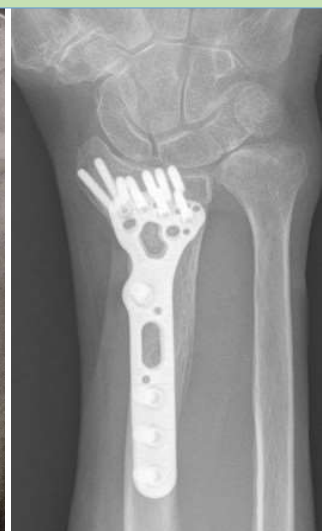
Inmovilización 4 semanas

ROM medio 8 meses:

- Flexión dorsal 50°
- Flexión palmar 35°
- Desv rad/cub 15°/25°
- Pro/Sup 75°/85°

El **rescate con técnica "gold standard"** utilizando autoinjerto óseo de cresta iliaca, resolvió el problema.
