# TRATAMIENTO DE LA PSEUDOARTROSIS EN SECUELA DE FRACTURA-LUXACION DE MONTEGGIA

IÑIGO JIMENEZ TELLERIA, CARLOS RAMIREZ EZQUERRO, IOAR URRA GUERGUÉ, IÑIGO BIDEA CASTRESANA  
Servicio Traumatología Hospital Galdakao-Usansolo

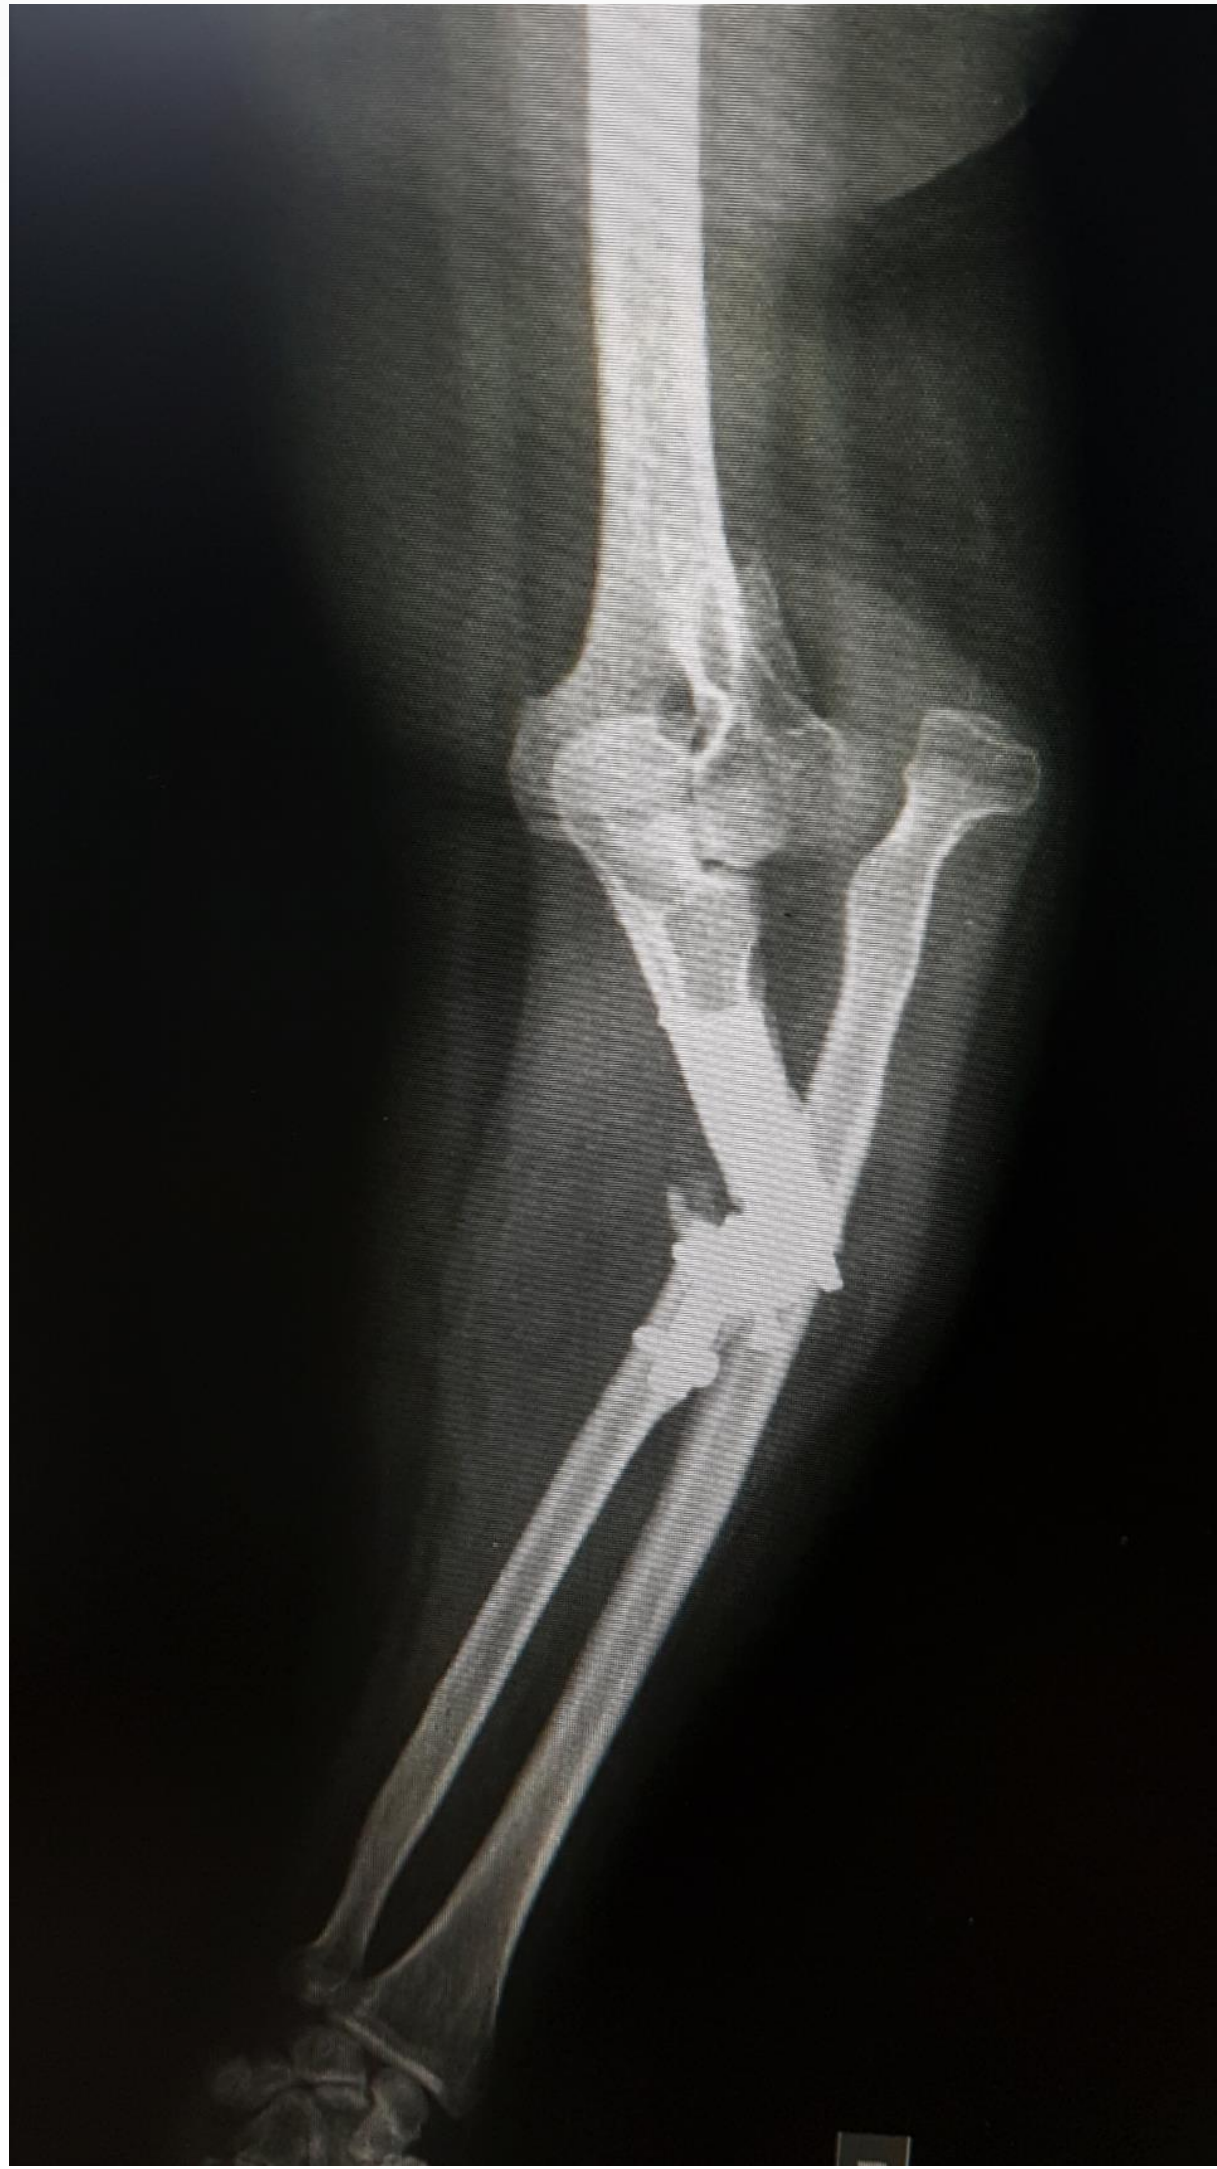
Mujer de 22 años, intervenida en 2013 de fractura-luxación de Monteggia en ESI mediante osteosíntesis con placa de tercio de caña en cúbito proximal izquierdo en su país de origen. Tras nuevo traumatismo presentó dolor y reproducción de la deformidad. En la radiografía (**imagen 1**) presentaba rotura de la placa de osteosíntesis sobre pseudoartrosis y luxación de la cabeza del radio. Clínicamente presentaba deformidad en cúbito proximal con dolor a la extensión máxima de codo, palpándose la cabeza de radio luxada.

Imagen 1. Radiografía preoperatoria. Obsérvese la rotura de material de osteosíntesis con pseudoartrosis de cúbito proximal y luxación de cabeza de radio

En el caso a estudio, el fallo se debió a la elección del material de osteosíntesis en la primera intervención ya que la placa de tercio de caña es insuficiente para una fractura de cúbito. Todo esto derivó en una importante complicación con nueva fractura y pseudoartrosis.

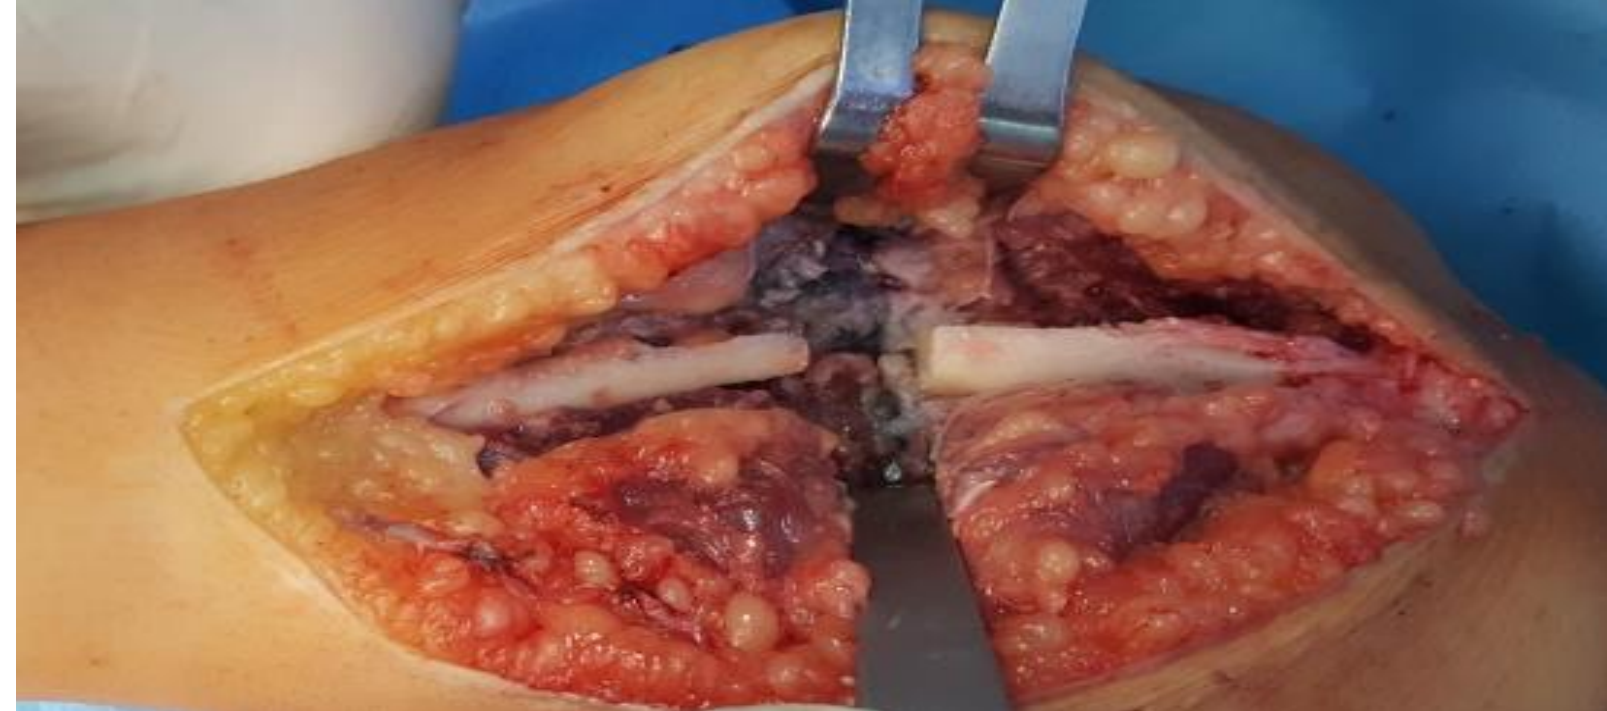
Imagen 3. Imagen intraoperatoria. Defecto óseo tras EMO y resección de tejido fibrótico en foco de pseudoartrosis

El 9/4/2018 se procedió a extracción de material de osteosíntesis y reducción de luxación de radio proximal que requirió capitectomía (**imágenes 2 , 3 y 4**) y osteosíntesis con aporte de injerto óseo autólogo de cresta iliaca (IOACI) mediante placa a compresión (**imágenes 5, 6 y 7**).

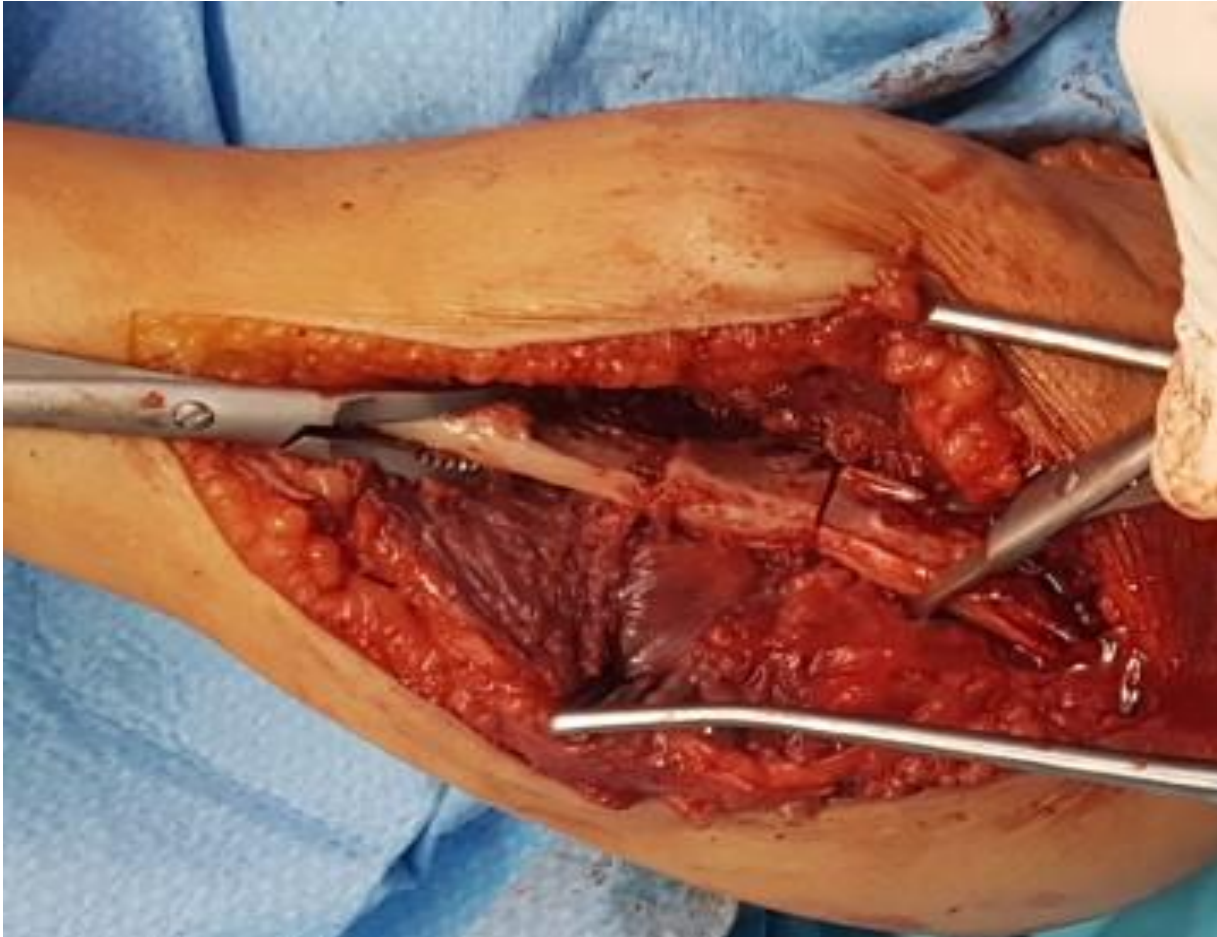
Imagen 5. Imagen intraoperatoria. Aporte de IOACI tricortical.

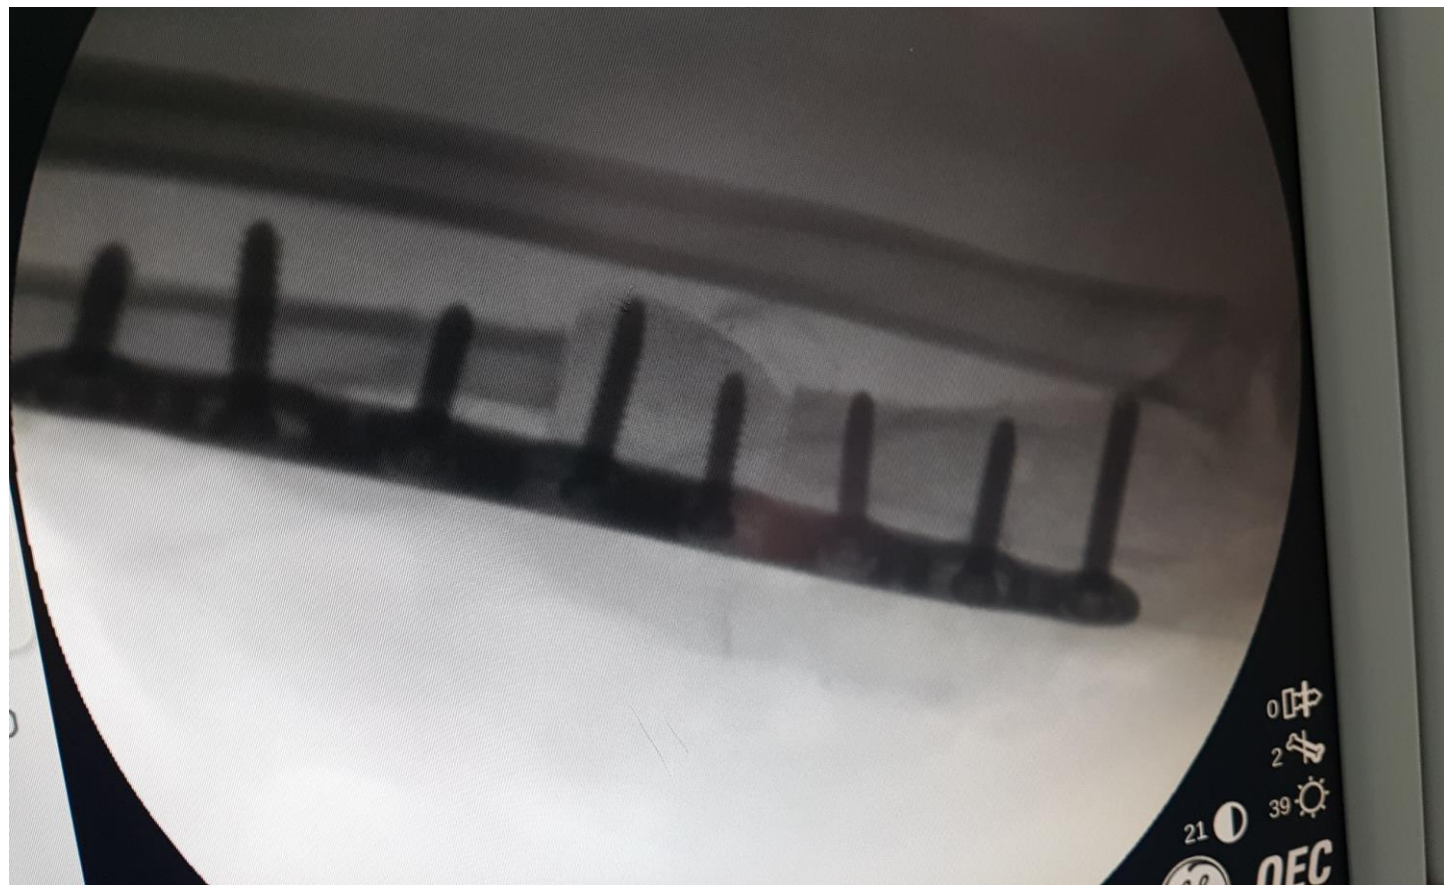
Imagen 7. Radiografía intraoperatoria. Obsérvese aporte de IOACI junto con osteosíntesis mediante placa LCP de 4,5 mm a compresión y reducción de radio proximal tras capitectomía
