ROTURA DEL CUELLO DE UN VÁSTAGO FEMORAL: A PROPÓSITO DE UN CASO

Pablo J. Suárez-Anta Rodríguez¹, Diego Velasco Villa², Lucía Lanuza Lagunilla¹, Álvaro Cambor Valladares¹, Antonio Meneses Gutiérrez¹, Eduardo Solís Tamargo³
Hospital Universitario de Cabueñes¹, Hospital Valle del Nalón², Hospital Cruz Roja Española de Gijón³, Asturias, España

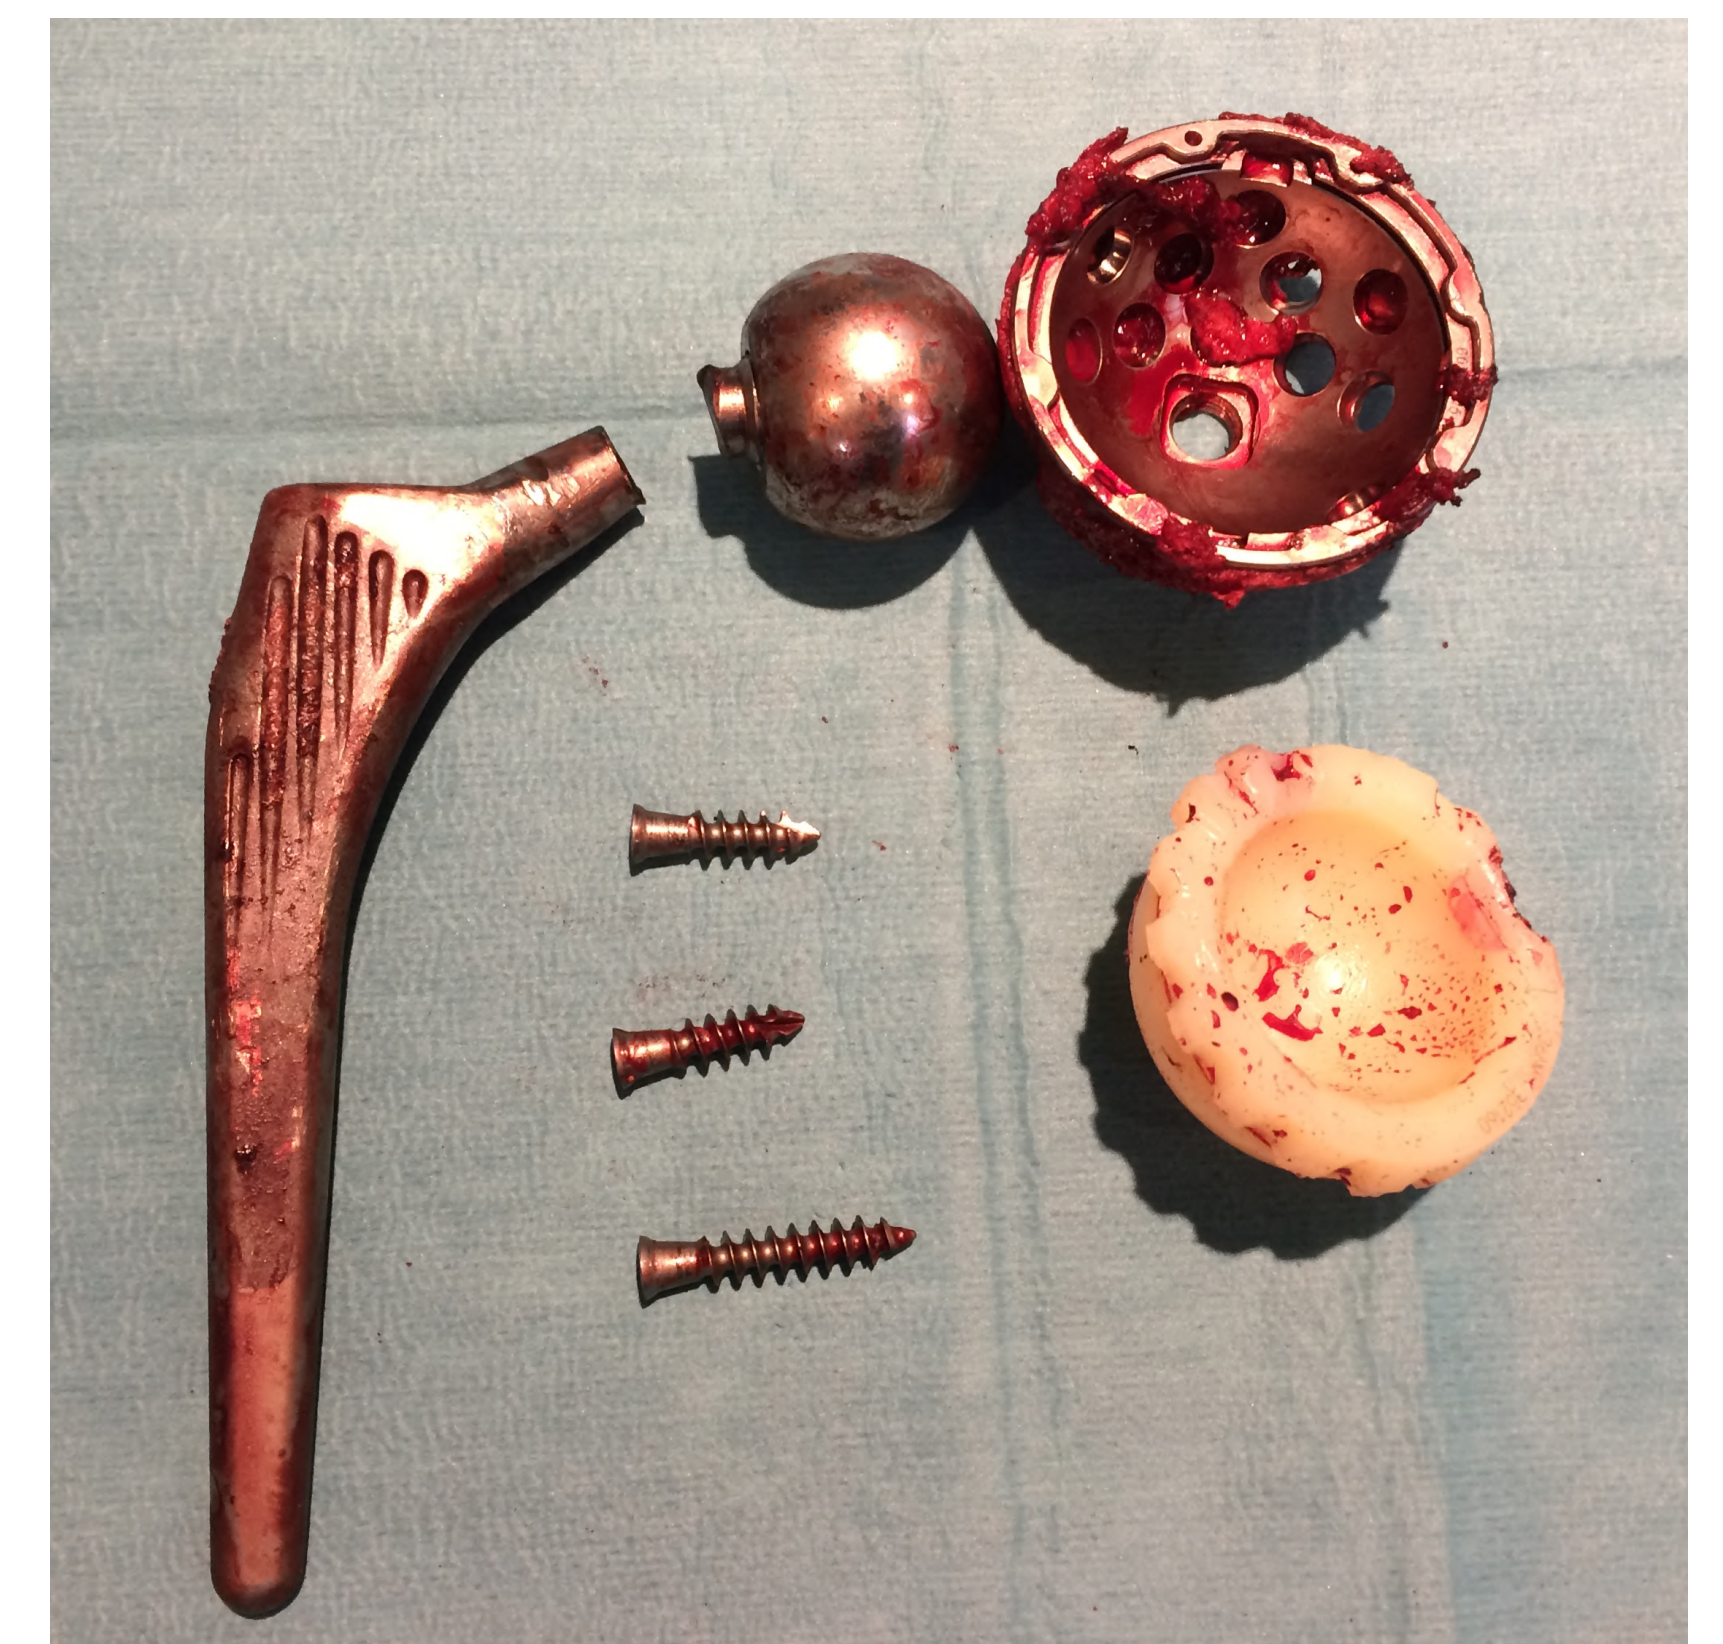
Fig 1: Rotura del cuello del vástago y erosión a nivel del cotilo

- Es intervenido quirúrgicamente, observándose una rotura a nivel del cuello del vástago y una erosión en el cotilo (Fig 2).

Durante esta cirugía, se observa metalosis en zona peritrocantérea y una impronta en el cuello del vástago por impingement con el cotilo. Se objetiva una fijación de los componentes acetabular y femoral y se decide recambiar el componente acetabular y la cabeza.

- La rotura de los vástagos femorales es una causa infrecuente de fracaso de una artroplastia de cadera.
- Se debe considerar esta posibilidad en pacientes **obesos**, implantes con **offset extendido**, cirugías de **revisión** en la que puedan verse dañados los implantes o bien por la corrosión y fatiga del material.

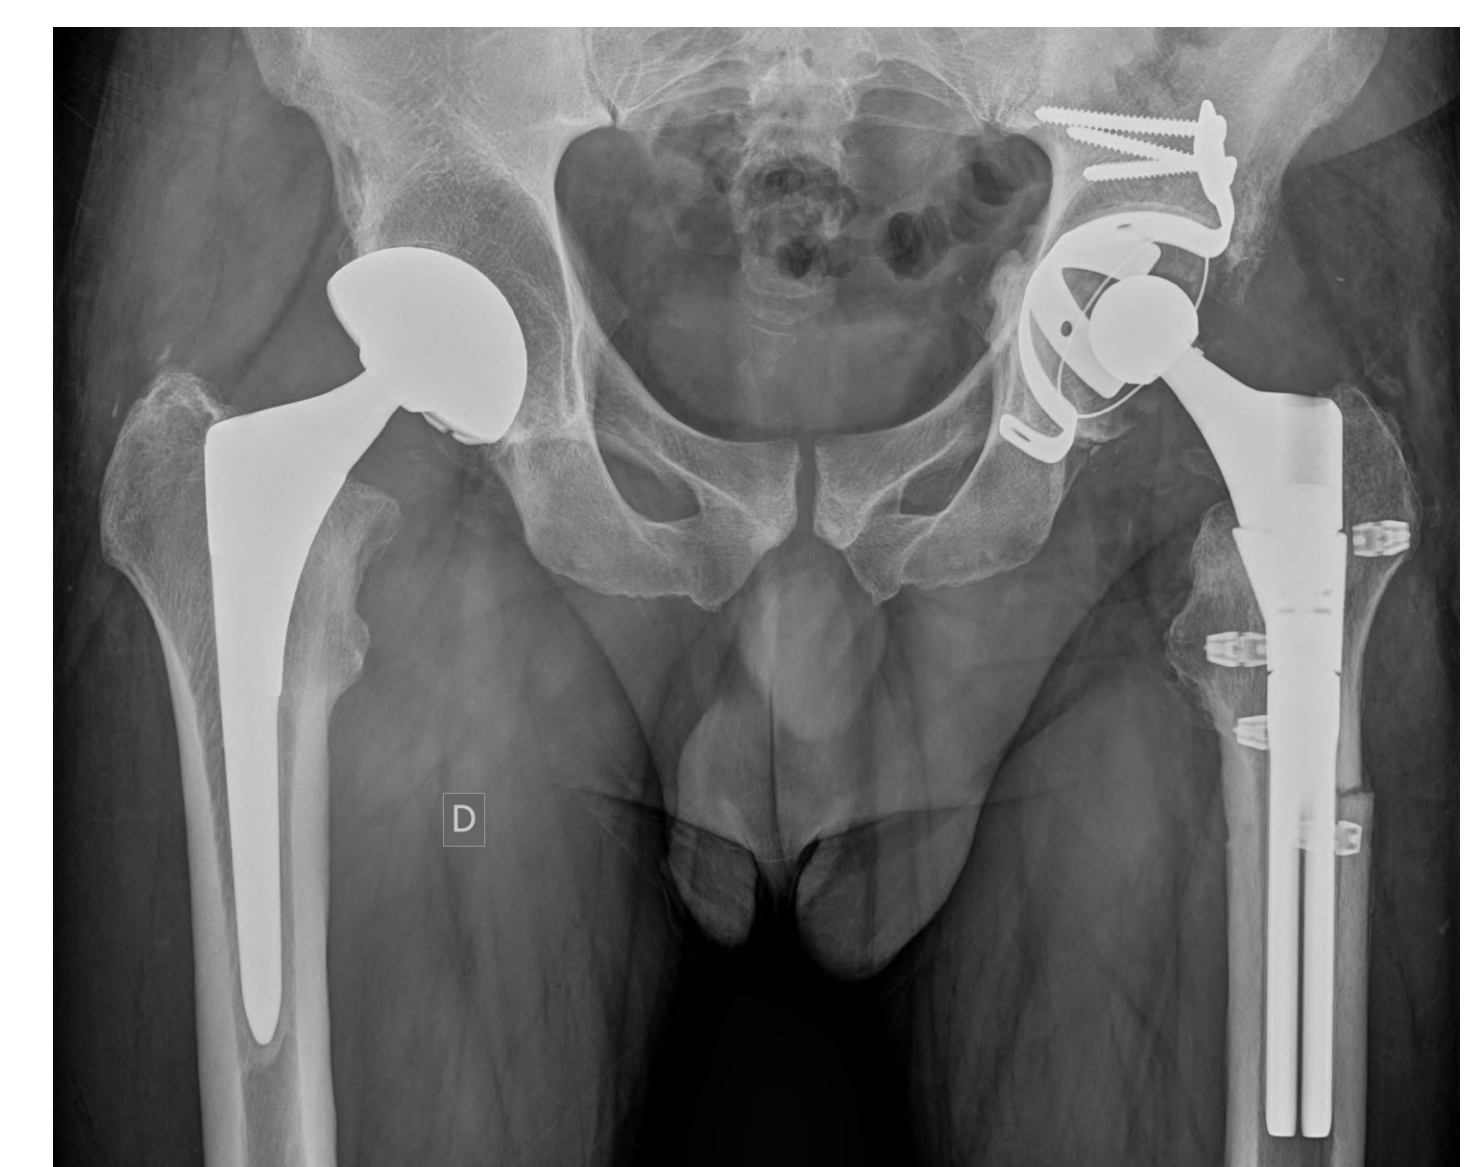
Fig 3: Control radiográfico postintervención

- Se realiza un recambio de ambos componentes, implantándose una cruz de Kerboull con un cotilo displásico cementado y un vástago modular previa realización de una osteotomía del trocánter mayor (Fig 3).

- El postoperatorio evoluciona favorablemente, control radiográfico satisfactorio, deambulando sin ayuda de muletas a los tres meses de la intervención.
