# FRACASO DE ARTROPLASTIA TOTAL DE CADERA SECUNDARIO A PSEUDOTUMOR CON GRAN DESTRUCCIÓN ÓSEA

Requena Ruiz, F.M. Fernández Serrano, F. Sánchez Aguilera, A.  
Hospital Universitario Virgen de las Nieves, Granada

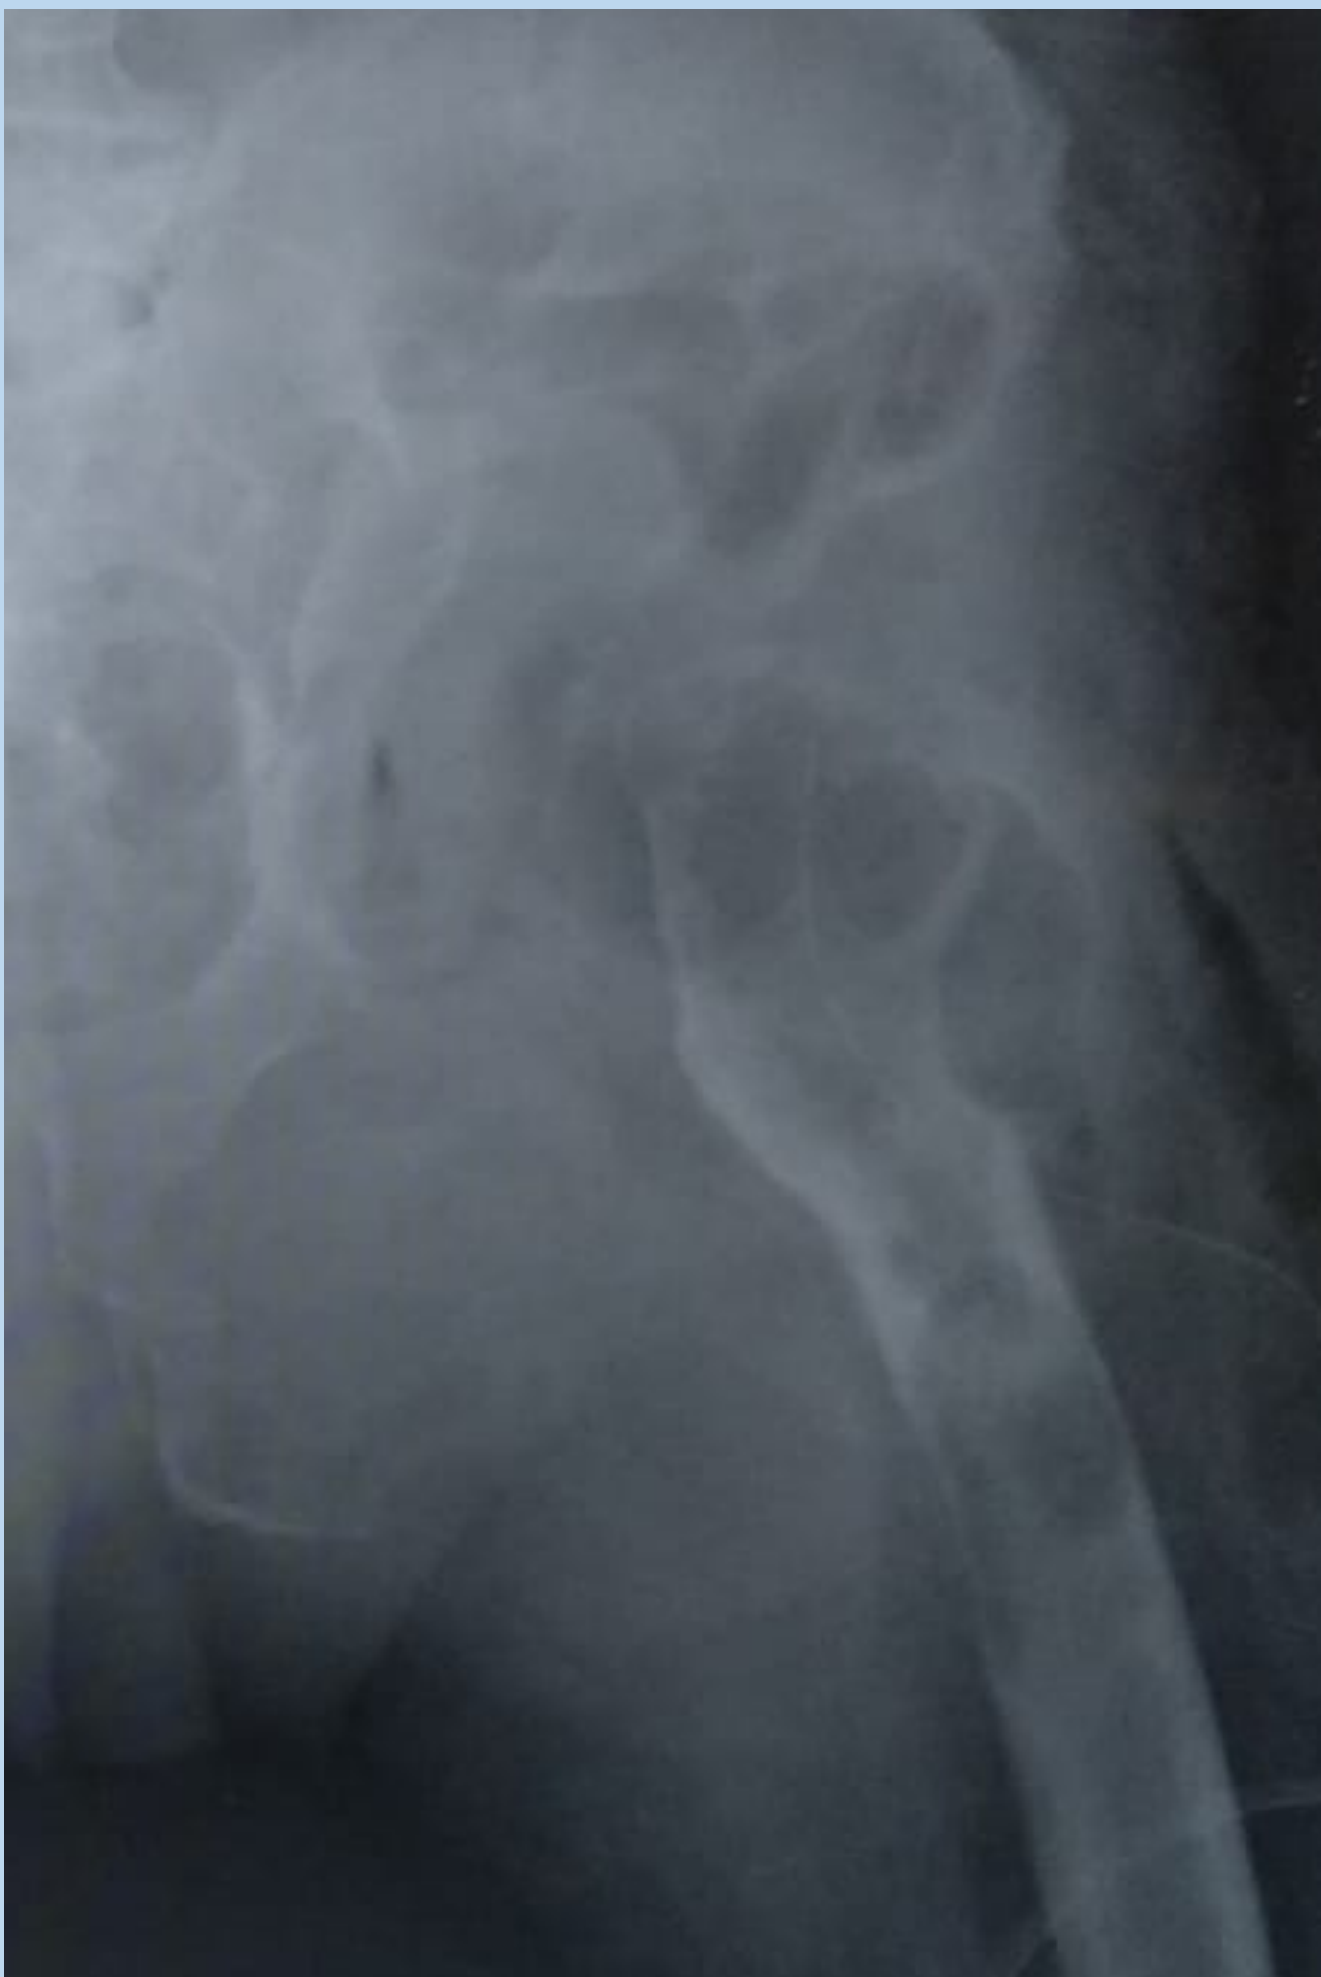
Paciente de 74 años derivado de otro centro para despistaje de lesión lítica periprotésica en hemipelvis izquierda que afecta área de fémur proximal y pelvis alrededor de material implantado con luxación protésica y fracaso del material. Se realiza RMN que muestra voluminosa colección multiloculada de unos 25x17cm, con márgenes bien definidos, niveles líquido-líquido y depósito de detritus en zonas declive que se extiende por hueso iliaco hasta ala sacra izquierda y anteriormente por rama isquiopubiana y fémur proximal con gran destrucción ósea e impronta sobre músculo obturador interno y fosa isquiorectal. Se decide, tras paso por comité de tumores, toma de biopsia.

Imágenes sugerentes de pseudotumor que se confirma tras biopsia que muestra líquido hemático con moderada inflamación mixta y presencia de macrófagos pigmentados en probable relación a metalosis.

Dada la importante destrucción del tejido óseo periprotésico se decide en un primer tiempo retirada de material y limpieza de amplia área de metalosis para, en un segundo tiempo, cirugía reconstructiva.
