Pseudotumor como causa de luxación en PTC resurfacing bilateral.

HOSPITAL CLÍNICO UNIVERSITARIO VIRGEN DE LA ARRIXACA, El Palmar, Murcia.

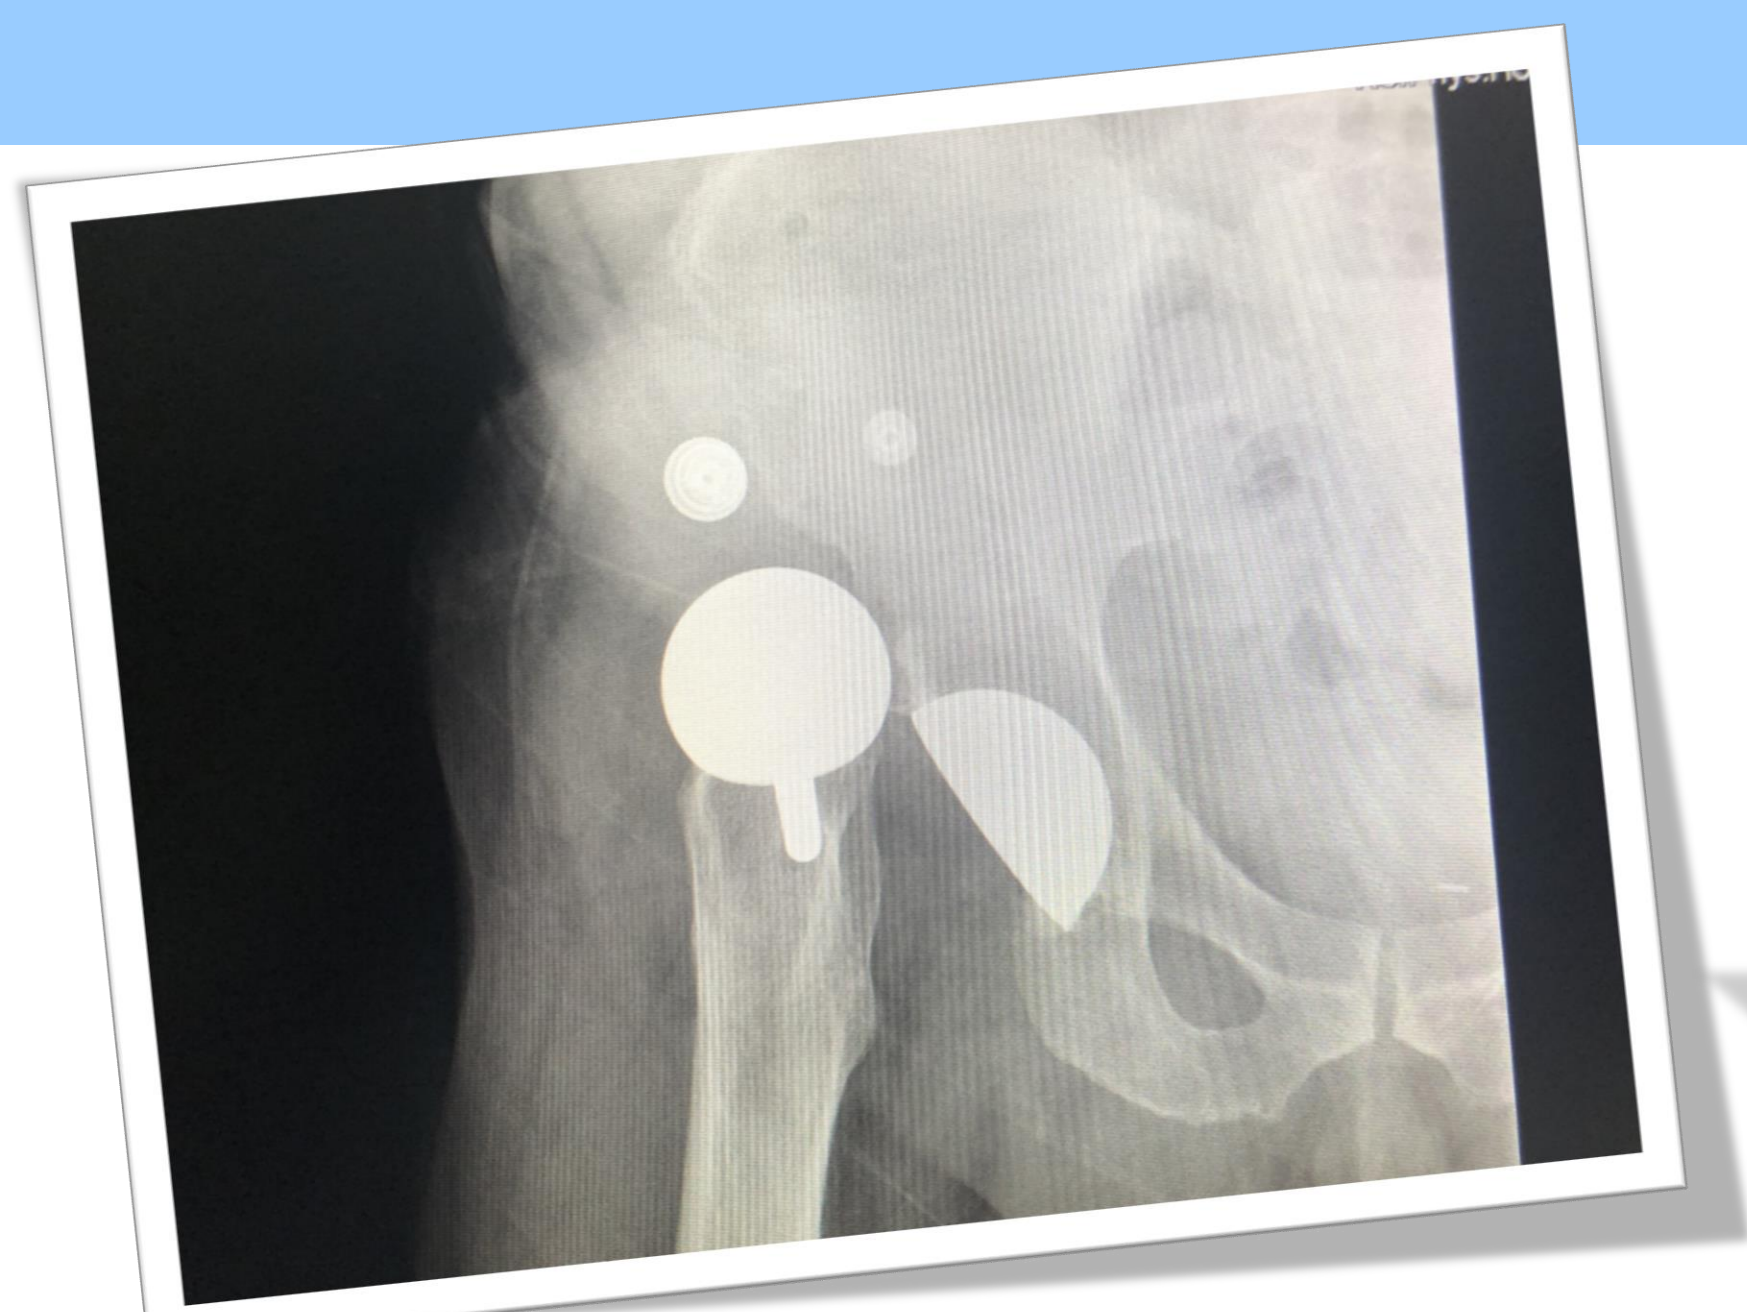
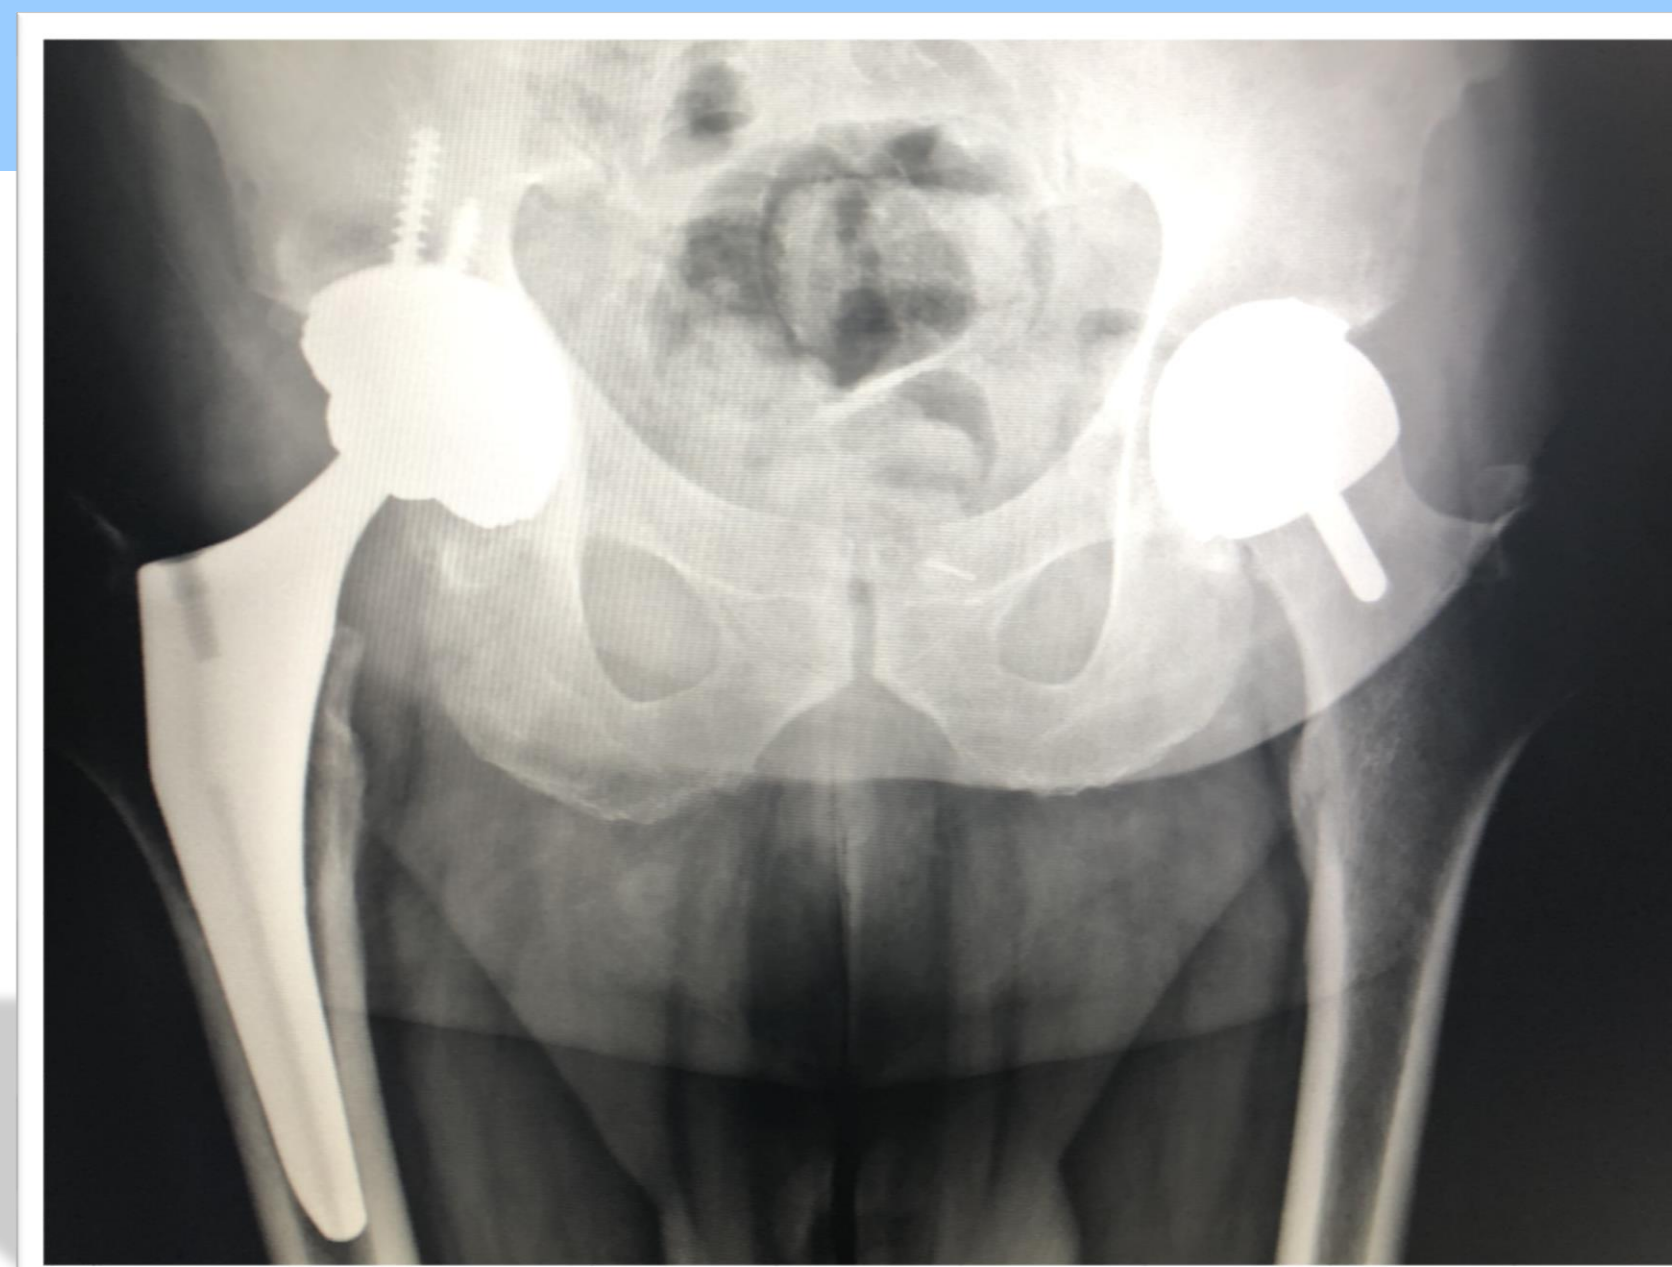
En radiografía simple de cadera anteroposterior no se observa aflojamiento de componentes. En ecografía y RMN se aprecia pseudotumor bilateral (reacción adversa a partículas metálicas).

Se procede a intervención quirúrgica mediante abordaje anterolateral sobre cicatriz previa, observándose una neocápsula de contenido seroso y aspecto negruzco (metalosis) que destruye el tercio anterior del glúteo medio y casi la totalidad del glúteo menor. Se observan implantes previos fijos.

Se realizó exéresis completa de neocápsula, retirada de implantes, retirada de cotilo dejando un mínimo defecto anterior.

Posteriormente se aplicó nueva prótesis total tras preparación de canal femoral y lecho acetabular con relleno del defecto acetabular con aloinjerto de hueso esponjoso obtenido a partir del cuello tras osteotomía.
